LPガス用高圧ホース点検ご協力をお願い

平成二十九年九月 株式会社 日豊

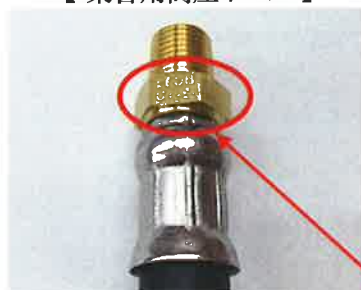
【集合用高圧ホース】

ホース口にロット番号が打刻されています。
上部4ケタの製造年月が、「1603」～「1708」の物が対象製品です。
なお、日豊製は下部右端の記号が「モ」です。

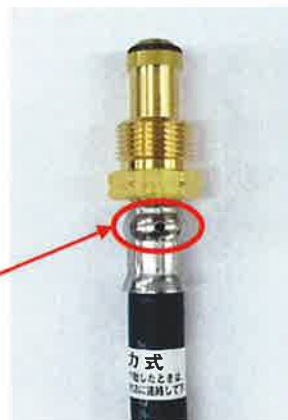
挿入確認穴位置

ホース外筒の挿入確認穴からホース本体が見えれば、製品に問題はございません。

万が一確認穴がゴムホースで塞がっておらず、穴が開いた状態の場合は、挿入不足ですので至急ご連絡ください。
